Relatório do Painel de Especialistas Sobre as Causas Técnicas do Rompimento da Barragem I do Córrego do Feijão

December 12, 2019

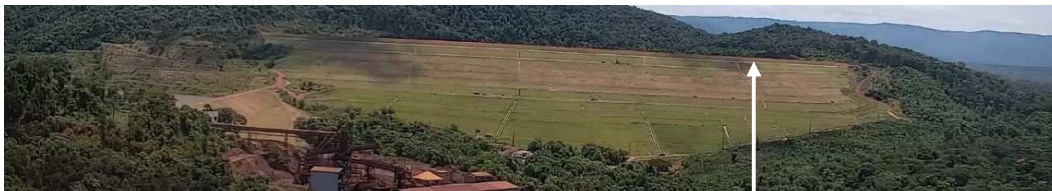
Figura 5: Deformação inicial observada da parte central da crista

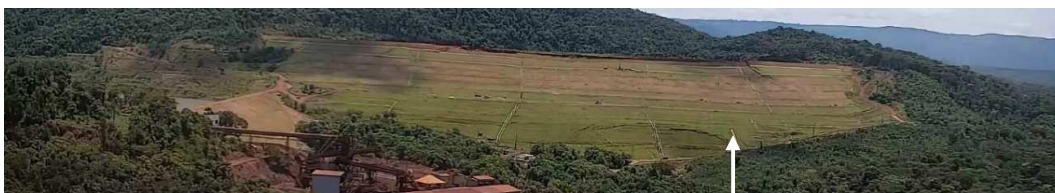
Figura 6: Abaulamento acima do pé da Barragem, aproximadamente a um terço da ombreira esquerda (lado direito da fotografia), iniciado cerca de 0,2 s após a primeira deformação observada na crista

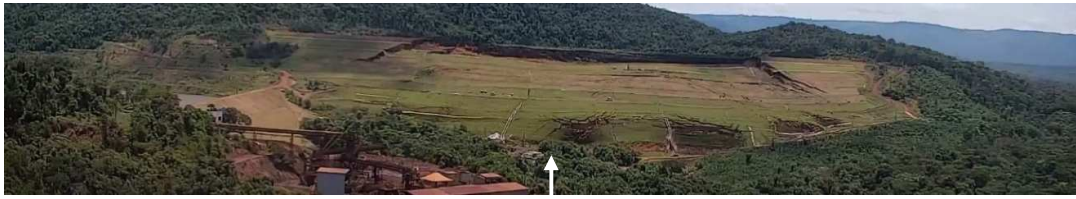
Figura 7: Continuação do recalque da crista e abaulamento acima do pé com erupção de água acima do pé da barragem em direção à ombreira direita (lado esquerdo da fotografia), cerca de 5,5 s após a primeira deformação observada na crista

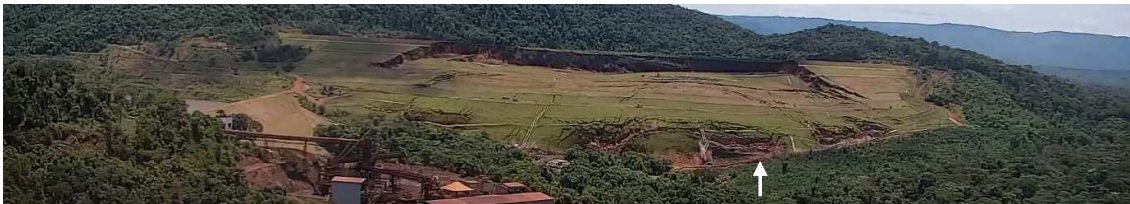
Cerca de 5 s após a primeira deformação observada na crista, ocorreram outros recalques na crista e abaulamentos acima do pé da barragem e a água parece jorrar na região do pé da barragem a cerca de um terço da ombreira direita (Figura 7). Uma segunda erupção de água mais turva surgiu da área do pé da barragem, quando a superfície da barragem na região do abaulamento começou a se romper (Figura 8).

Figura 8: Recalque extenso da crista e abaulamento acima do pé com uma segunda erupção de água na região do abaulamento, a cerca de 5,8 s após a primeira deformação observada na crista

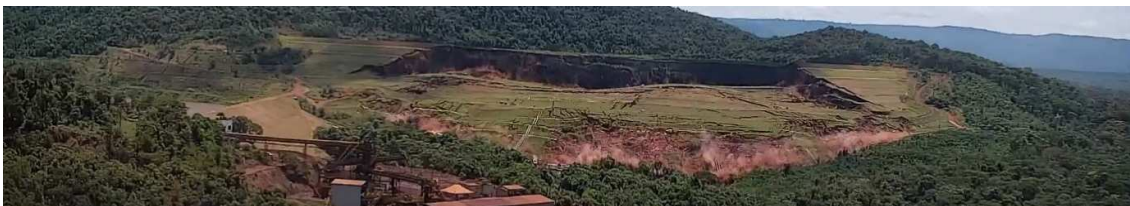
Figura 9: Desenvolvimento completo do rompimento do talude, com rompimento em massa movendo além do pé da barragem, a cerca de 6,7 s após a primeira deformação observada na crista

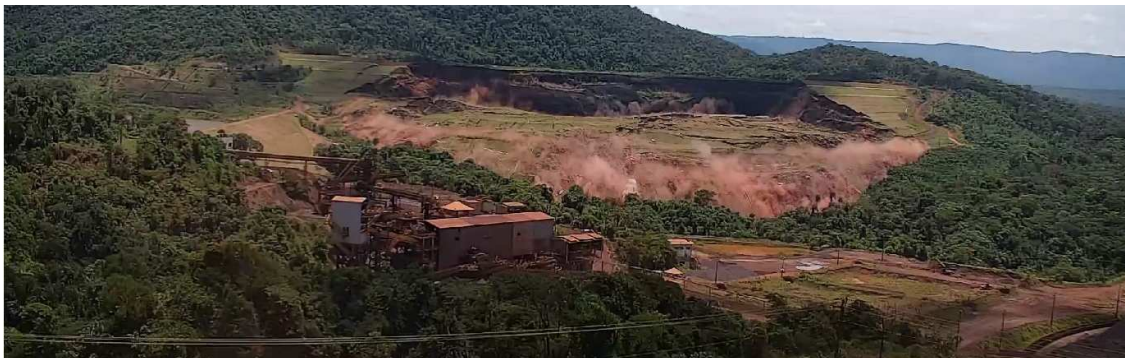
Figura 10: Regressão do rompimento a 11 s após a primeira deformação observada, conforme capturado pela CAM1

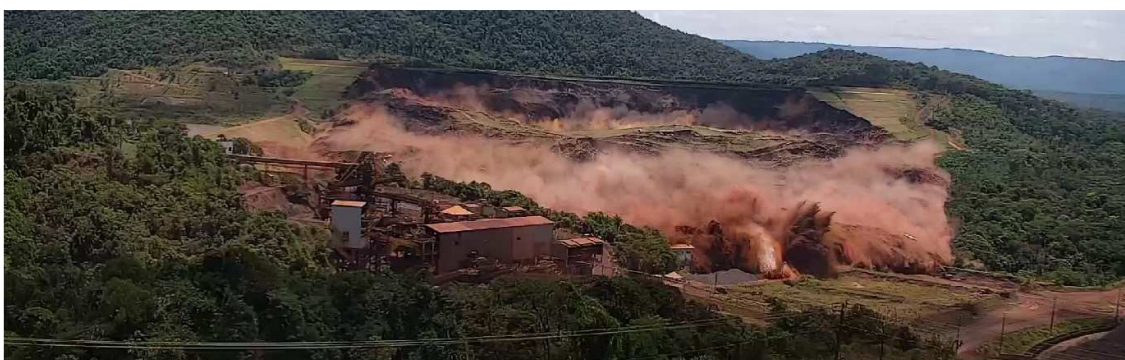
Figura 11: Regressão do rompimento a 18 s após a primeira deformação observada, conforme capturado pela CAM1

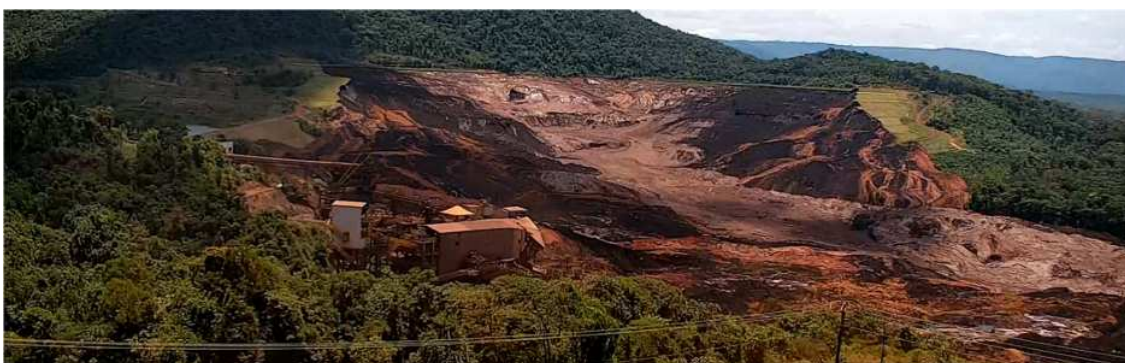
Figura 12: Regressão final do rompimento a 6 minutos e 25 s após a primeira deformação observada, conforme capturado pela CAM1

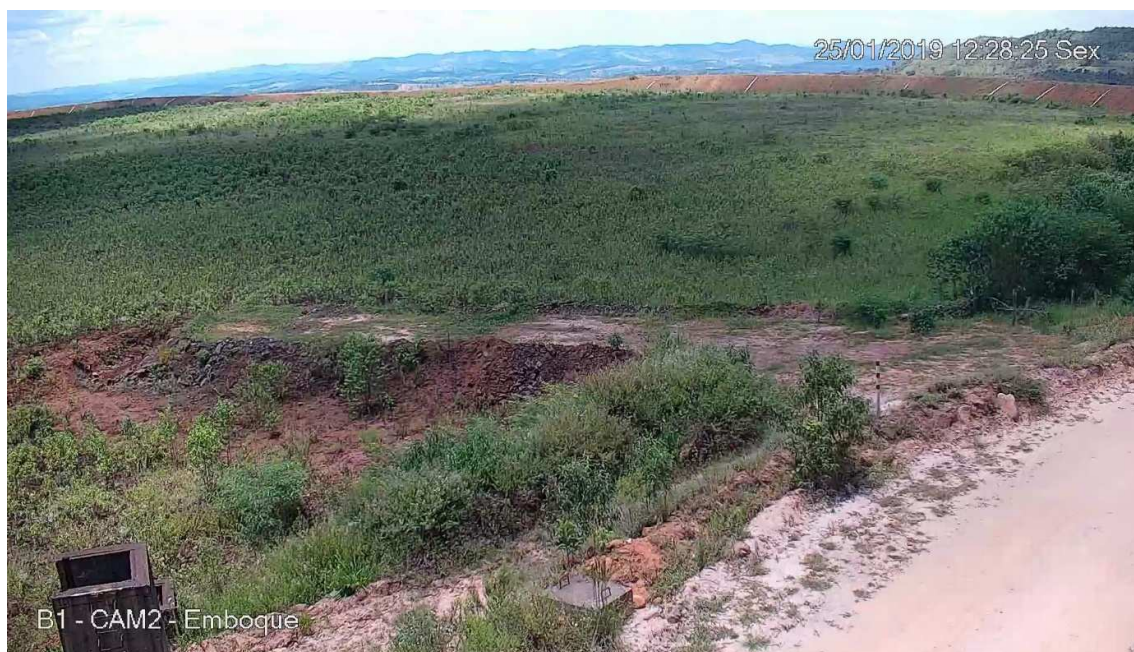
Figura 14: Recalque inicial da parte central da crista, capturada pela CAM2

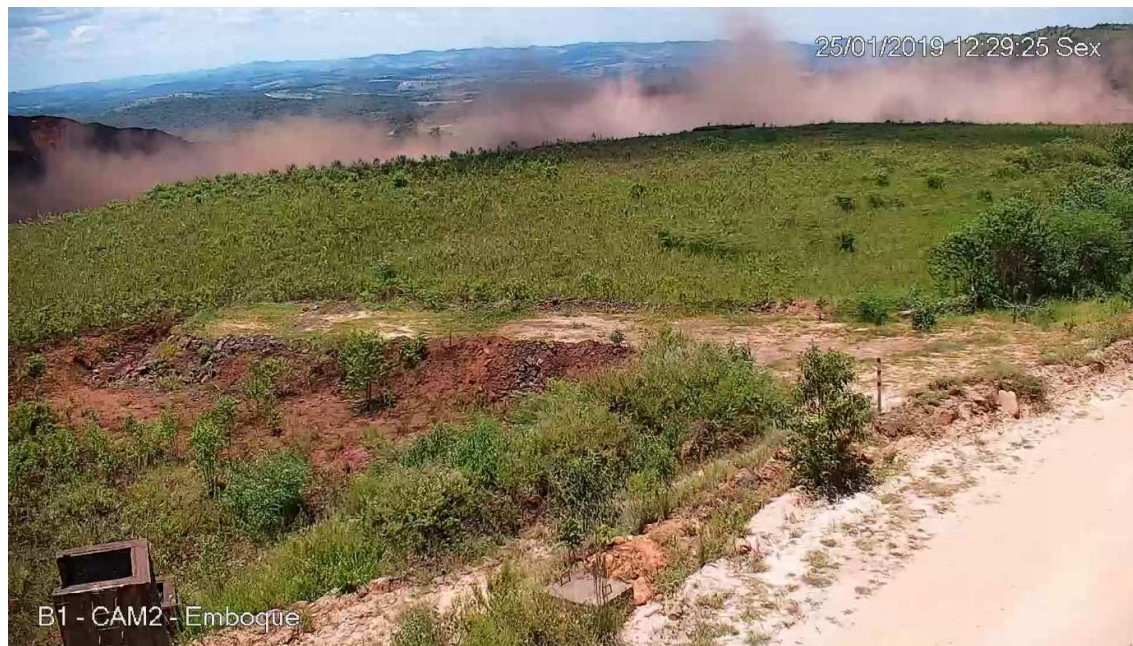
Figura 15: Regressão do rompimento de liquefação aos 60 s após a primeira deformação observada, conforme capturada pela CAM2

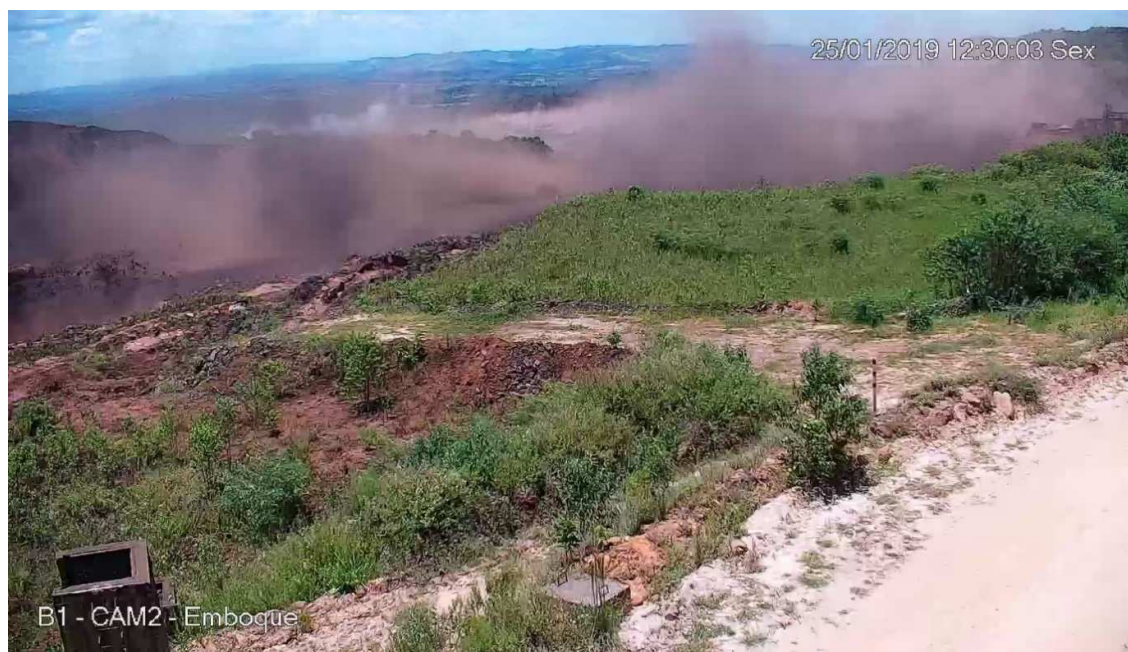
Figura 16: Regressão do rompimento de liquefação aos 98 s após a primeira deformação observada na crista, conforme capturada pela CAM2

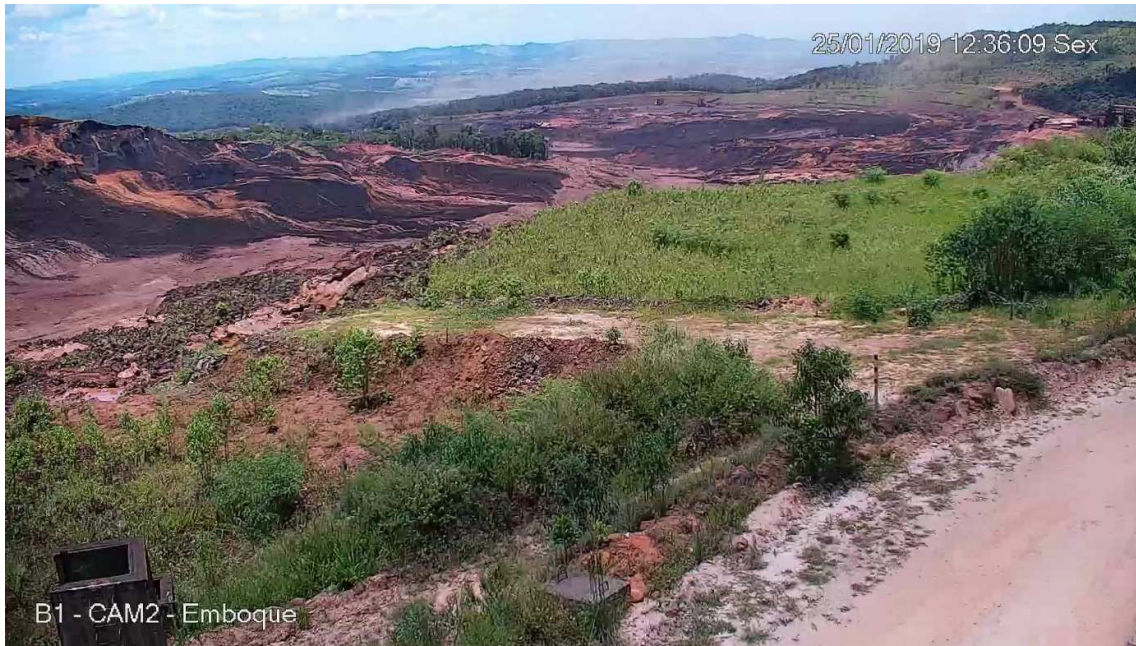
Figura 17: Regressão final do rompimento por liquefação 7 minutos e 44 s após o início da primeira deformação observada do rompimento, conforme capturado pela CAM2

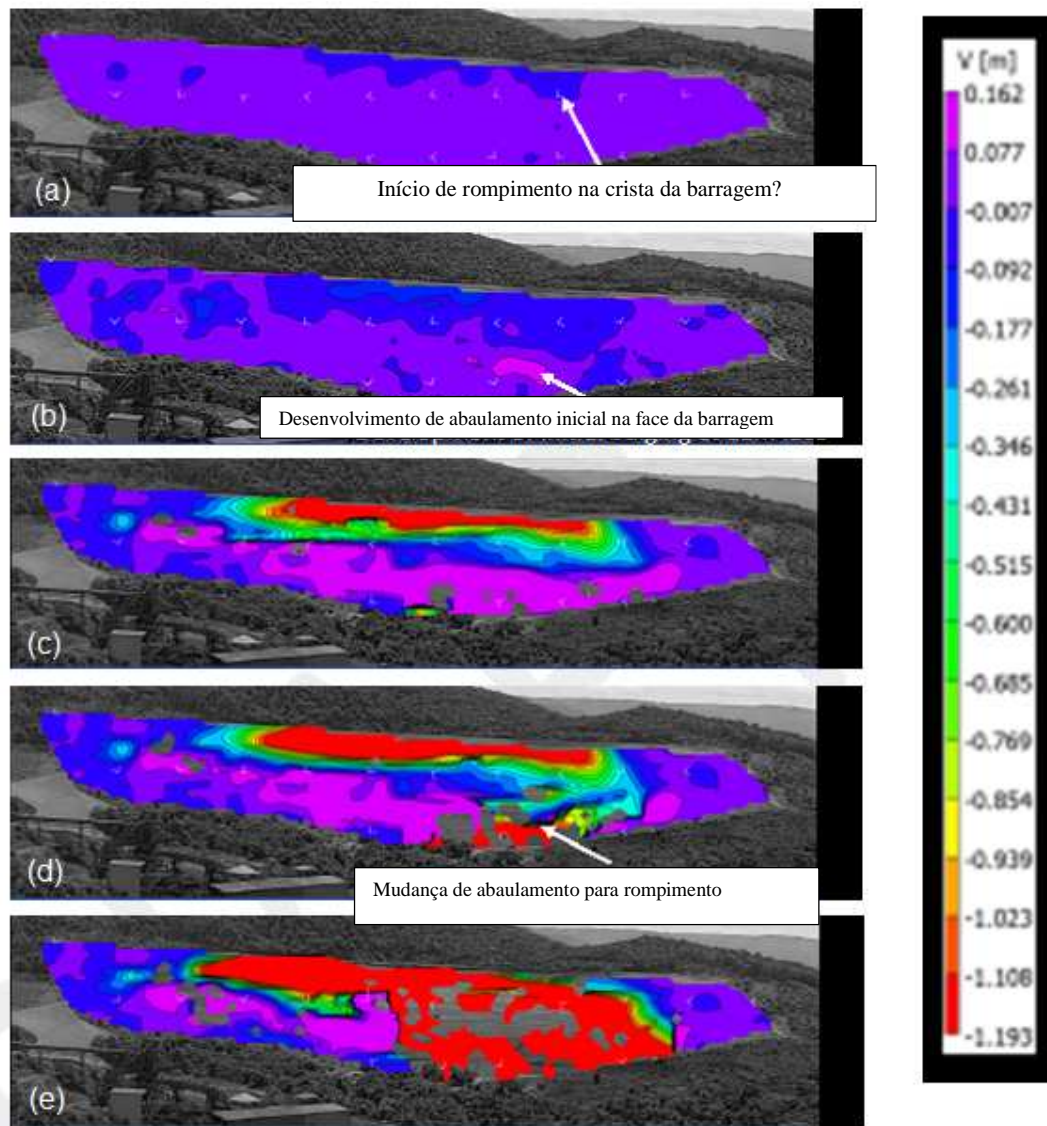
Figura 18: Rompimento da Barragem I: (a) iniciação observada no centro da crista; (b) 0,2 s após a iniciação observada, mostrando abaulamento inicial da face; (c) 1,4 s após a iniciação observada, mostrando escalonamento; (d) 2,4 s após a iniciação observada, mostrando o colapso alargado da crista e o aumento do abaulamento da face; (e) 2,6 s após a iniciação observada; e (f) 3,6 s após o início observado quando a crista e o abaulamento se juntam em rompimento.

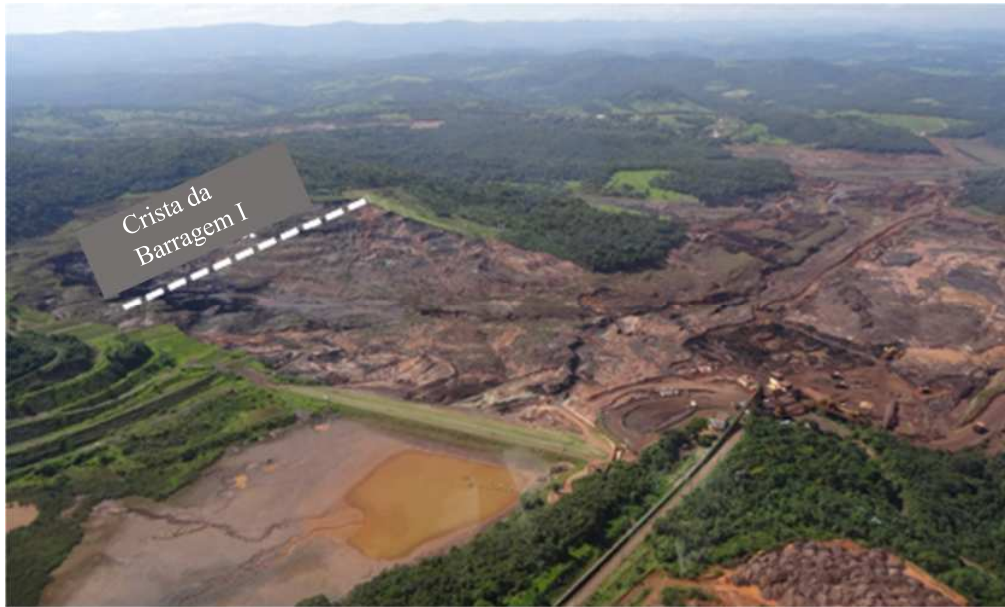
Figura 25: Vista aérea do rompimento da Barragem 1, aproximadamente na direção sudeste, fotografada em 28 de março de 2019

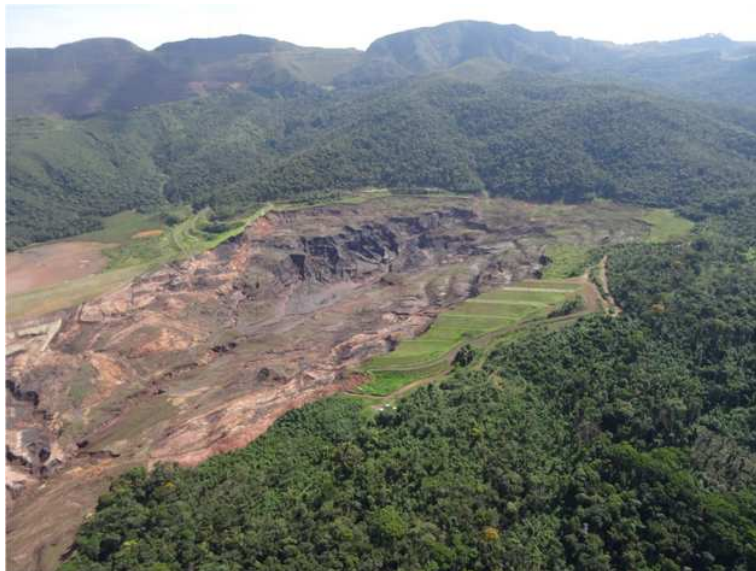
Figura 26: Vista aérea do rompimento da Barragem 1, em direção ao norte, fotografada no dia 28 de março de 2019

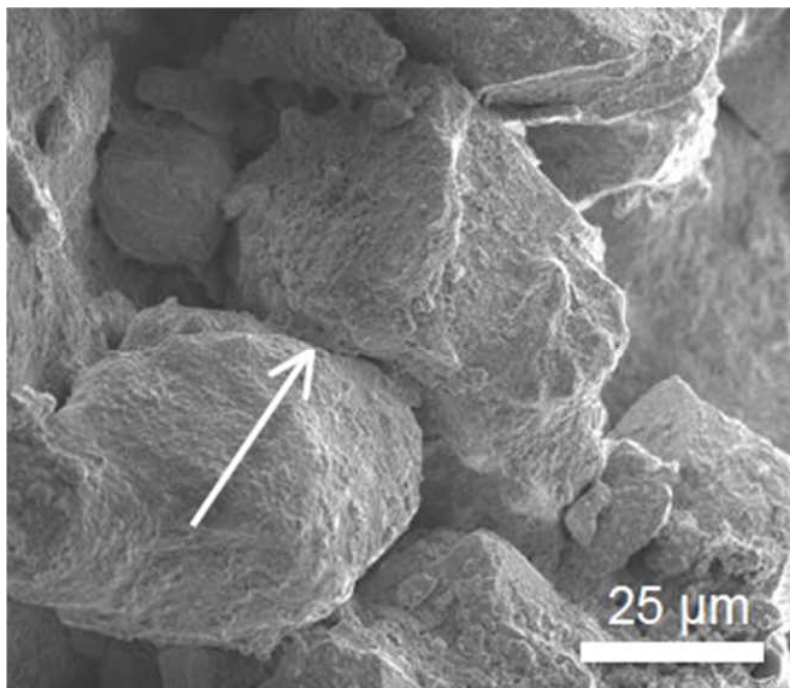
Foram obtidas imagens de microscópio eletrônico de varredura (MEV) de amostras de rejeitos grossos e lamas do programa de campo de junho de 2019 para avaliar qualitativamente a estrutura, a angularidade e outros parâmetros das partículas no nível microscópico. Exemplos de imagens são mostrados nas Figuras 31 (rejeitos grossos) e 32 (lamas). As imagens de MEV confirmam o alto teor de ferro e mostram que a forma das partículas é semelhante para ambos os materiais e que os grãos são normalmente de sub-angulares a angulares, com superfícies ásperas e muitas vezes com furos. Foram executadas imagens de MEV adicionais para estudar a interação entre as partículas e mostraram evidências de cimentação entre as partículas, mostrada nas Figuras 33 e 34. Os nódulos mostrados na Figura 33 e destacados na Figura 34 são compostos de óxido de ferro. A cimentação parece ser derivada de óxido de ferro de tamanho de argila. Aparentemente, a oxidação do ferro produz cimentação entre as partículas.

Figura 34: Imagem de MEV de rejeitos grossos (detalhe da caixa mostrada na Figura 33).
A região destacada com seta mostra a cimentação entre partículas

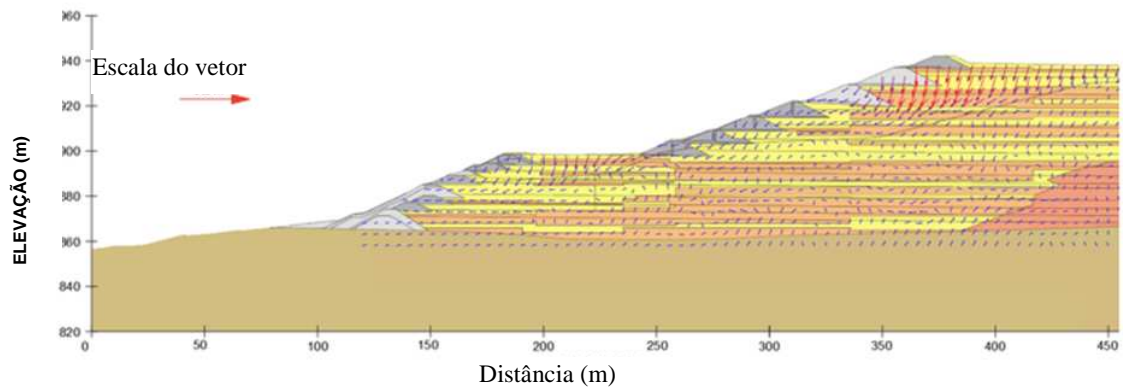
Simulações computacionais mostraram que só o *creep* era capaz de ser o gatilho do rompimento, mas as deformações resultantes não correspondem bem às deformações observadas. A adição da perfuração do furo de sondagem SM-13 não teve um impacto significativo na estabilidade da barragem nas simulações. Simulações computacionais que juntavam deformações específicas acumuladas devido ao *creep* com redução de resistência nos materiais não saturados acima do nível d'água devido a infiltração da chuva mostrou que, embora *creep* foi o fator contribuinte mais dominante que resultou no rompimento da barragem marginalmente estável, a redução de resistência nos materiais não-saturados foi uma contribuição importante.

Figura 50: Seção 3-3, mostrando as deformações calculadas antes do rompimento devido ao *creep* junto com uma redução de resistência devido a uma perda de sucção a partir das simulações computacionais tridimensionais (3D)

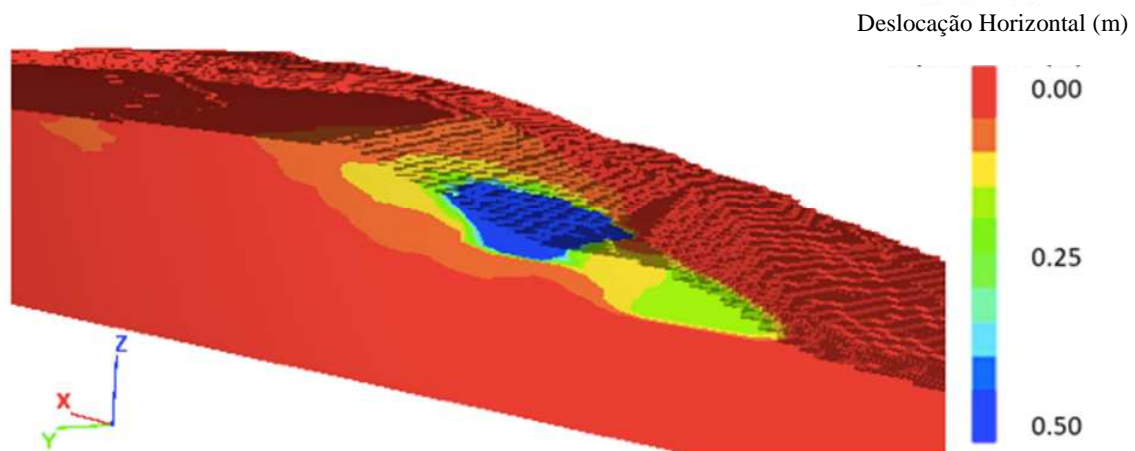
Figura 51: Seção 3-3, Mostrando as Deformações Calculadas no Rompimento Devido ao *Creep*, Junto Com Uma Redução de Resistência Devido a Uma Perda de Sucção A Partir das Simulações Computacionais Tridimensionais (3D)
