Relatório do Painel de Especialistas Sobre as Causas Técnicas do Rompimento da Barragem I do Córrego do Feijão

December 12, 2019

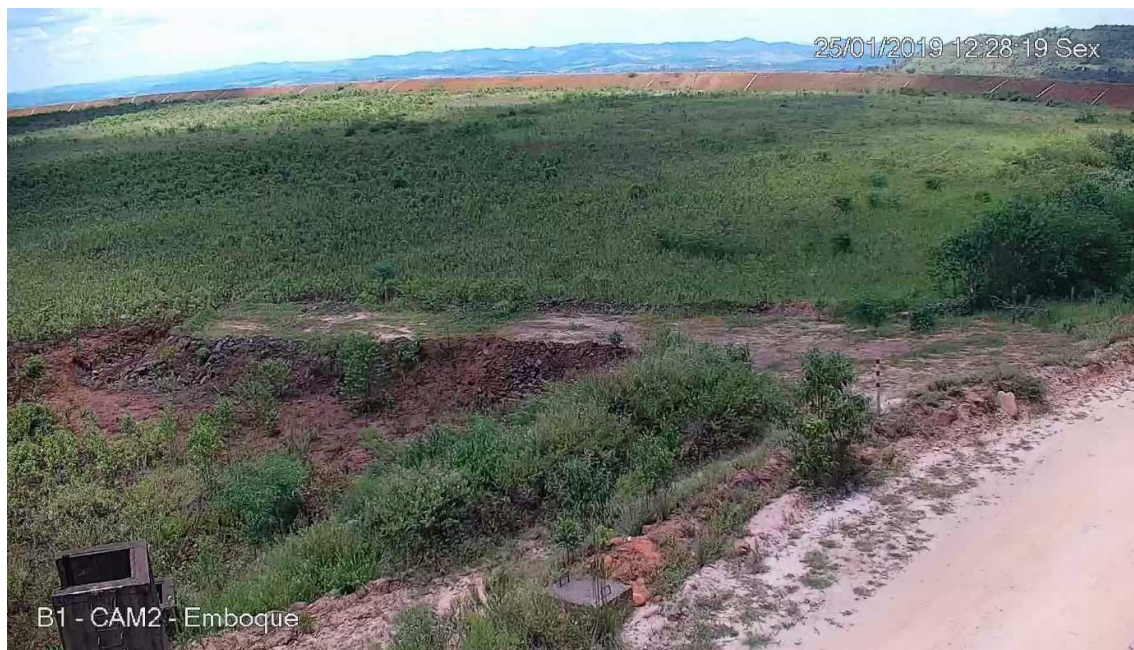
A CAM2 confirmou que o rompimento inicial era relativamente raso e começou logo atrás da crista. A CAM2 também mostra claramente a regressão do rompimento para dentro dos rejeitos armazenados, eventualmente parando perto do solo natural, conforme visto nas Figuras 13 a 17. A CAM2 também mostra que após cada fatia de rompimento, o material do rompimento parece se tornar um líquido pesado.

Figura 13: Pouco antes da primeira deformação observada, conforme capturada pela CAM2

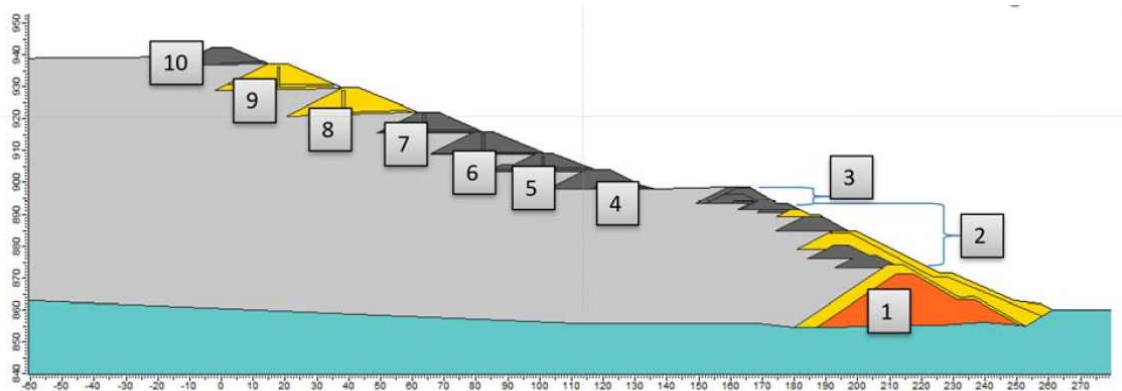
A Barragem I foi construída ao longo de um período de 37 anos, de 1976 a 2013, em 15 etapas, correspondendo a 10 alteamentos. Um resumo do histórico é mostrado na Tabela 1, e os alteamentos e as etapas são ilustrados esquematicamente na seção transversal da Figura 19. Como mostrado na Figura 19, o Quarto Alteamento foi recuado em comparação com os três alteamentos anteriores, resultando no endireitamento e na modificação da linha central da barragem. O recuo reduziu a inclinação geral da barragem, mas moveu a parte superior da barragem sobre rejeitos mais fracos e finos e aproximou a água de sua face. Ter água mais próxima da face também pode limitar a secagem dos rejeitos na superfície, em razão de sua exposição ao sol e ao vento. Não foram construídos novos alteamentos após 2013 e o depósito de rejeitos na estrutura cessou em julho de 2016.

A construção a montante resultou em movimento da crista a montante ao longo do tempo, conforme ilustrado na Figura 19. Usando esse método, a barragem foi construída a uma altura total de 86 m (pé a crista), com a cota final da crista de 942 metros acima do nível médio do mar (m nmm) e um comprimento de crista de 720 m. A altura de cada alteamento variou de 5 a 18 m. Os taludes a montante e a jusante das bermas construídas em cada alteamento variaram de 1,5 na horizontal a 1 na vertical (1,5H:1V) a 2,5H:1V; no entanto, inclinações de 2H:1V foram usadas na maioria dos casos.

Figura 19: Seção transversal da Barragem I, mostrando alteamentos e estágios da construção⁸

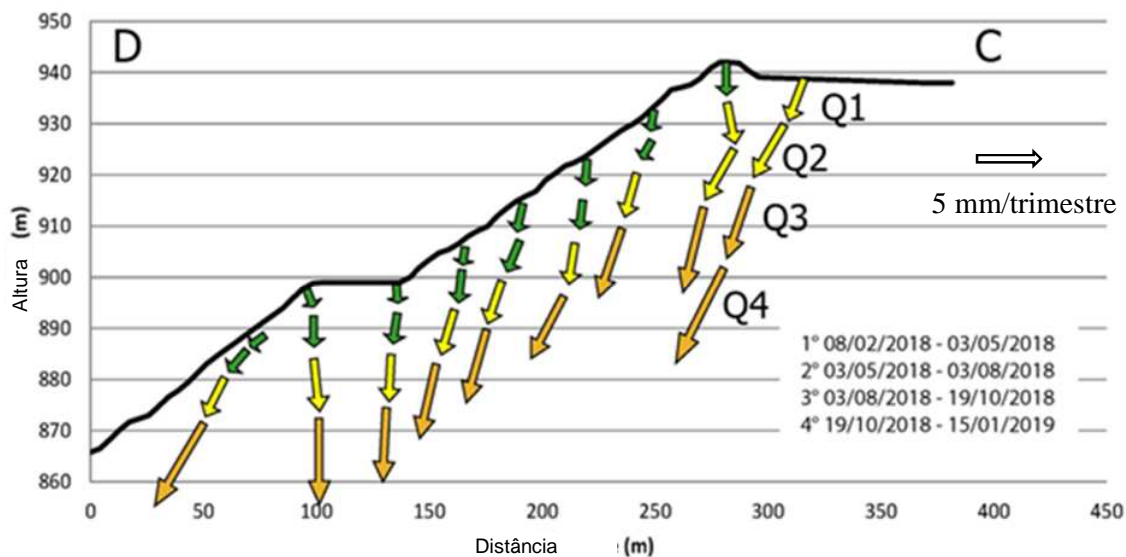
durante a estação chuvosa. As deformações observadas no InSAR foram pequenas e lentas demais para serem detectadas com segurança pelos marcos topográficos, inclinômetros e radar de solo usados. Os dados dos ensaios de CPTu mostram que os rejeitos na barragem propriamente dita estavam totalmente adensados. Sendo assim, essas deformações na barragem são consistentes com recalque lento e de longo prazo da barragem, provavelmente o resultado de *creep* contínuo e não são indicativas de um precursor do rompimento.

Figura 20: Seção transversal mostrando vetores de deformação para os quatro trimestres anteriores ao rompimento

Foram detectadas deformações verticais maiores, até um máximo de 140 mm/ano, na bacia de rejeitos. Com base nos dados disponíveis, é difícil separar o recalque em curso nos rejeitos devido ao adensamento dos rejeitos mais moles e finos localizados muito atrás da barragem, da efetiva deformação da barragem. No entanto, como os recalques eram na maioria verticais e estavam bem distantes da crista, é provável que elas fossem predominantemente o resultado do adensamento em longo prazo.

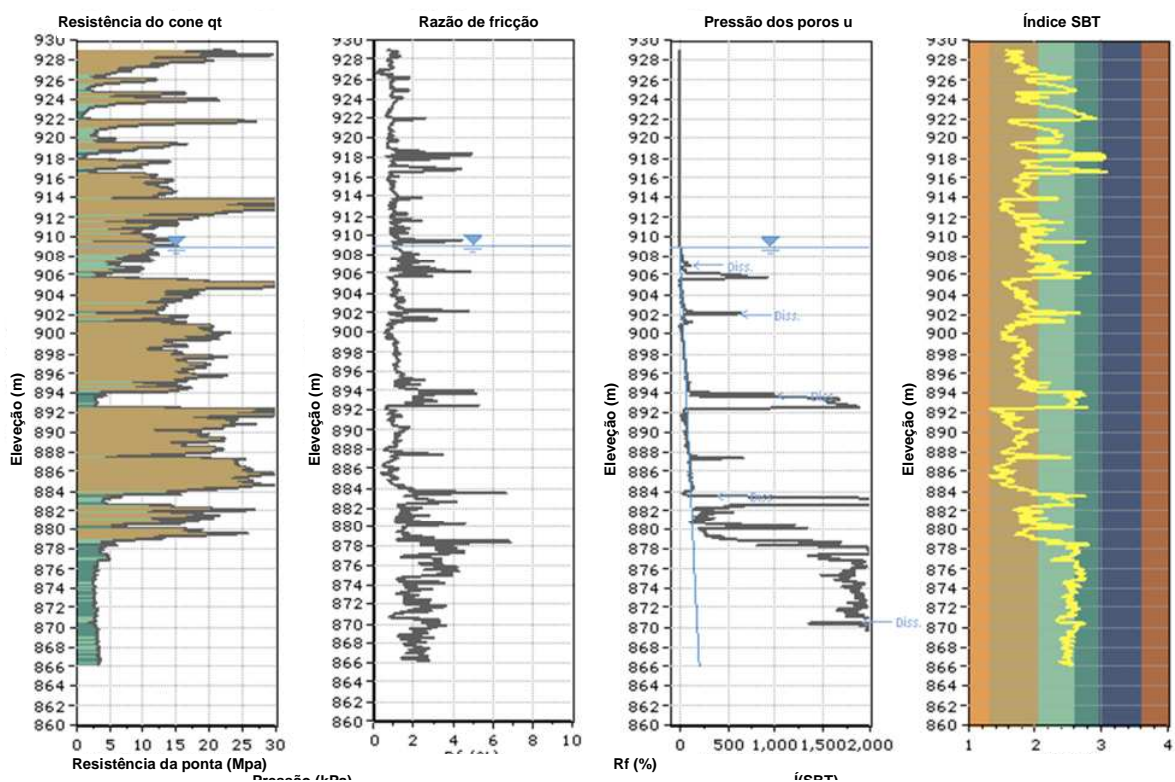
O conceito de construção a montante é formar uma praia drenante, composta de rejeitos de granulometria mais grossa, com rejeitos mais finos depositados mais longe da crista e lamas depositadas na região do lago de decantação. Fica claro, a partir das fotos aéreas e imagens de satélite, que os comprimentos das praias variaram consideravelmente ao longo da vida da barragem e que mais rejeitos de granulação fina foram depositados perto dos locais próximos das cristas anteriores, resultando em camadas de rejeitos finos sob a barragem. Os perfis dos ensaios de CPTu confirmam isso e mostram que os materiais sob a barragem eram compostos de camadas intercaladas de rejeitos grossos e finos. A Figura 22 mostra um exemplo de perfil de ensaio de CPTu (PZE-29-35) da parte central da barragem realizada na crista do Oitavo Alçamento durante o programa de 2018. Esse perfil se estende por quase a toda a altura da barragem e parece penetrar no solo natural a uma elevação de 872 m nmm. O ensaio de CPTu mostrado na Figura 22 ilustra os rejeitos predominantemente grossos com finas camadas de rejeitos finos.

Figura 22: Exemplo do perfil CPTu para o PZE-29-35

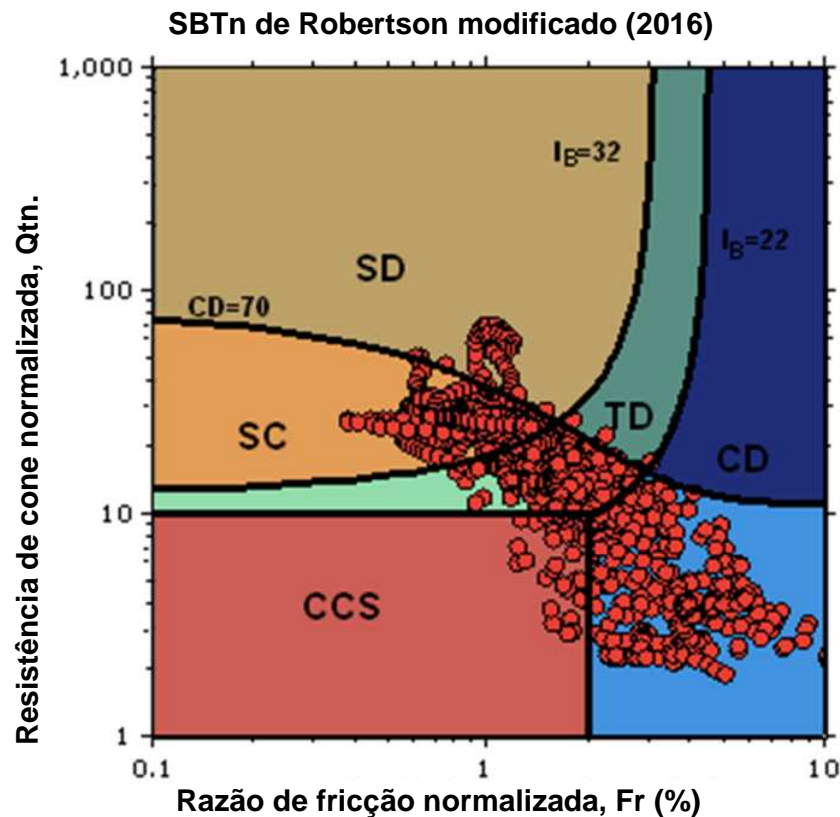
Os resultados dos ensaios de CPTu indicam que os rejeitos são predominantemente fofos e sofrem contrações em grandes deformações específicas, consistentes com outros rejeitos depositados hidráulicamente. A Figura 23 mostra um exemplo de CPTu (PZE-29-35) no gráfico de tipos de comportamento do solo modificado¹² para ilustrar que os rejeitos abaixo do nível da água (neste caso, aqueles coletados entre elevação de 910 m msl a 878 m msl) sofrem contração sob grandes deformações específicas. Os dados de CPTu mostrados na Figura 23 foram normalizados usando um peso unitário alto adequado para os rejeitos e o gradiente piezométrico descendente medido.

Figura 23: Exemplo de ensaio de CPTu (PZE-29-35, a partir da elevação 910 m msl para 878 m msl)

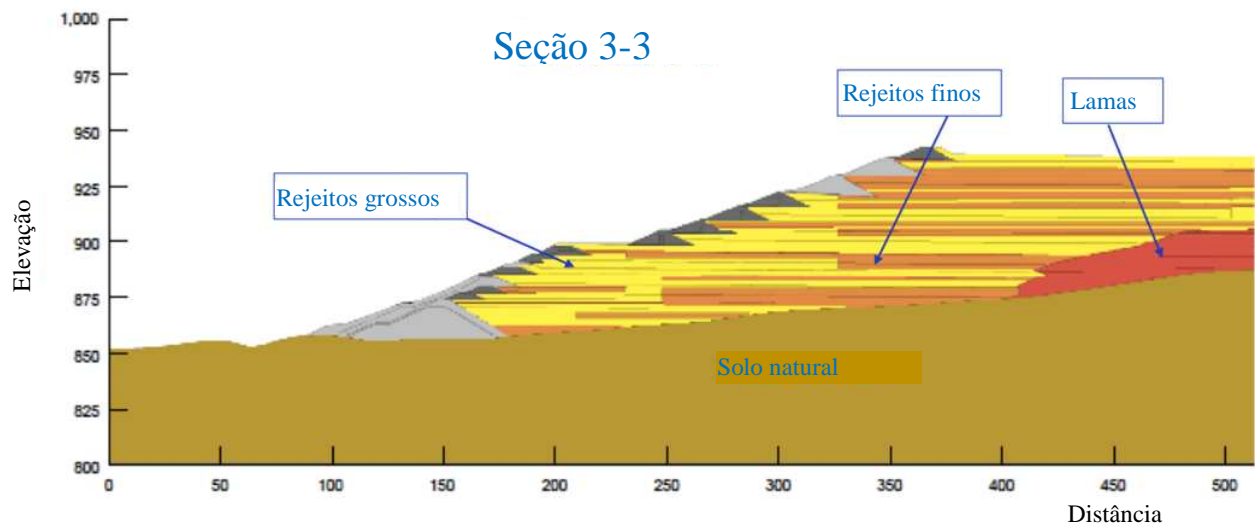
A Figura 24 mostra um exemplo de seção transversal recriada para a seção mais íngreme e mais alta da barragem (seção transversal 3-3). A Figura 24 mostra que o material predominante sob a barragem era composto por rejeitos grossos (mostrados em amarelo) com finas camadas de rejeitos finos (mostrados em laranja). Em geral, os rejeitos apresentam uma gradação mais fina com a profundidade, refletindo a distância crescente das elevações das cristas anteriores durante a construção a montante. As lamelas (mostradas em vermelho) estão mais afastadas da Barragem de modo geral.

Figura 24: Seção transversal 3-3 recriada com base em dados históricos, expandida para mostrar detalhes sob a barragem

Um exemplo de seção transversal recriada (3-3) é mostrado na Figura 24, que ilustra um complexo sistema de camadas de rejeitos grossos e finos subjacentes à barragem, estendendo-se aproximadamente 200 m a montante. Os parâmetros do solo foram baseados nos dados de campo e dados laboratoriais disponíveis e foram modificados para calibrar o modelo de

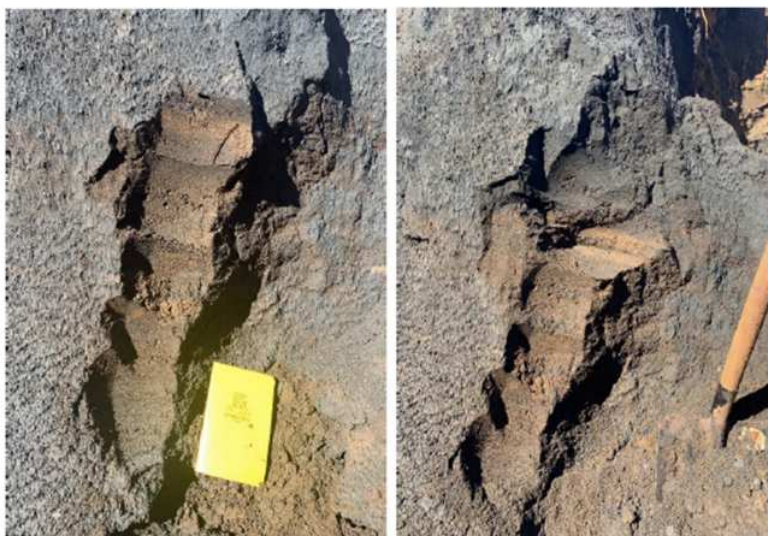
As amostras a granel de rejeitos grossos foram coletadas de superfícies expostas de rejeitos intactos que representam rejeitos de praia de alteamentos anteriores abaixo da barragem final, conforme mostrado na Figura 27. As amostras foram obtidas de uma face exposta que foi estimada ser abaixo do que o Sétimo Alteamento na ombreira direita. A Figura 28 mostra camadas finas distintas nos locais das amostras de rejeitos grossos.

Figura 28: Locais de Amostra de Rejeitos Grossos S6a (Esquerda) e S6b (Direita)

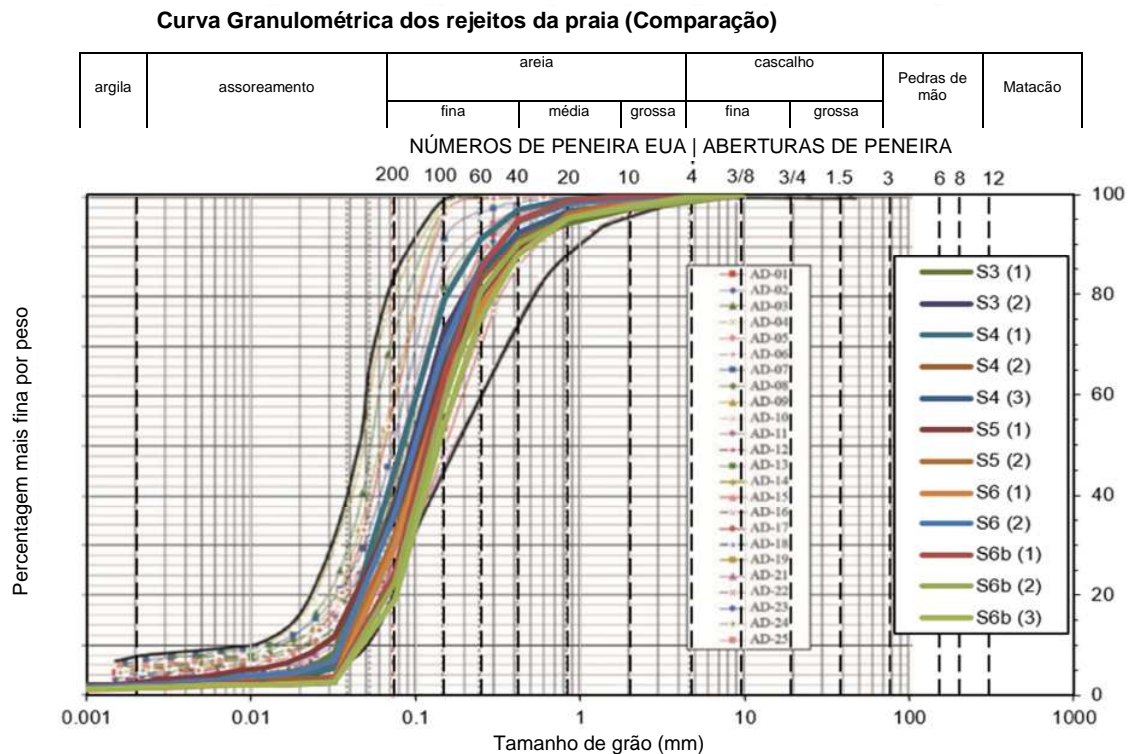
Os ensaios confirmaram que os rejeitos grossos eram mal graduados e apresentam um percentual de finos (com base no tamanho da peneira de 0,075 mm) entre 20% e 50% são não plásticos. Os rejeitos finos sob a barragem têm um conteúdo de finos entre 50% e 90%. As lamas são mais bem graduadas, com essencialmente 100% de finos e IP de cerca de 18%. A Figura 30 mostra uma comparação entre as curvas granulométricas de rejeitos grossos coletadas em 2019 e algumas curvas históricas, e mostra que as amostras de 2019 são semelhantes às amostras históricas coletadas na barragem pré-rompimento.

Figura 30: Comparação das curvas granulométricas das amostras de 2019 com dados históricos pré-rompimento

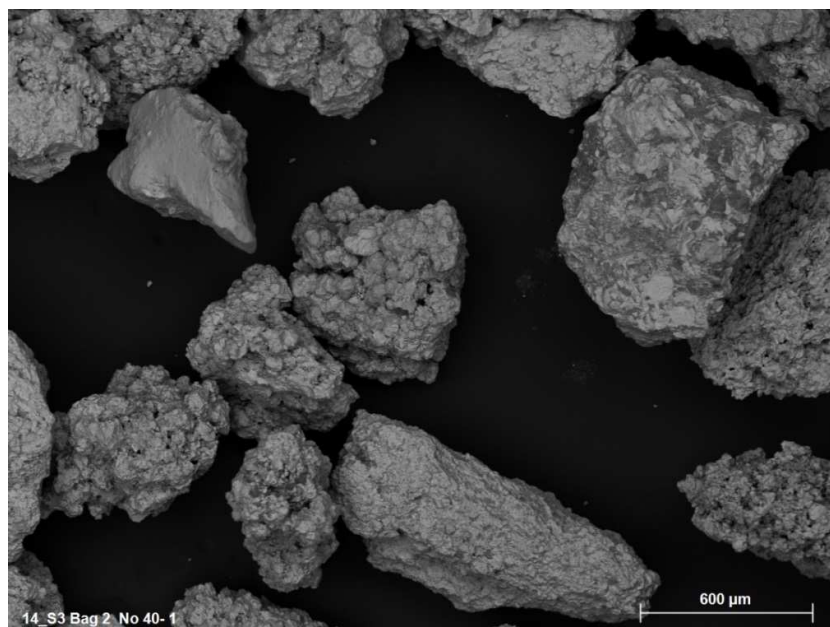
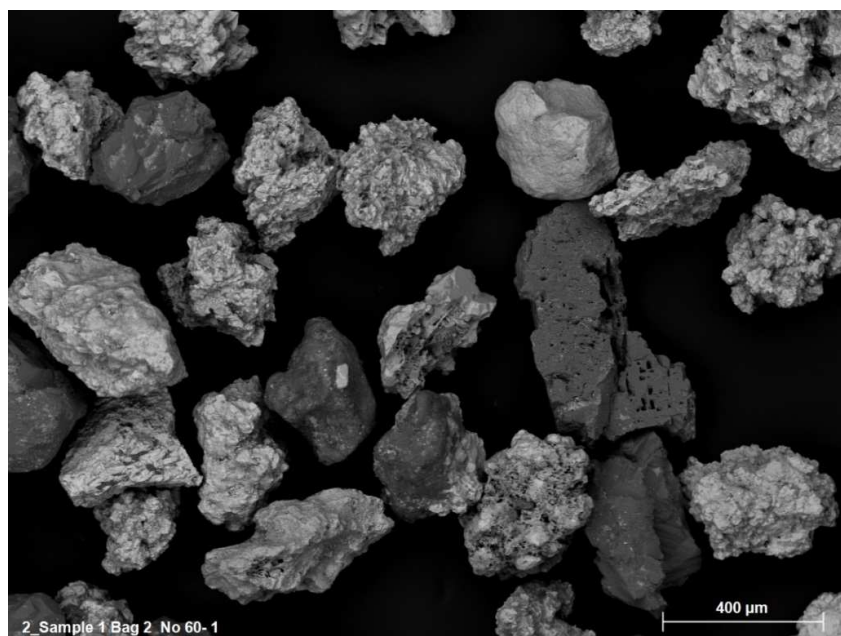
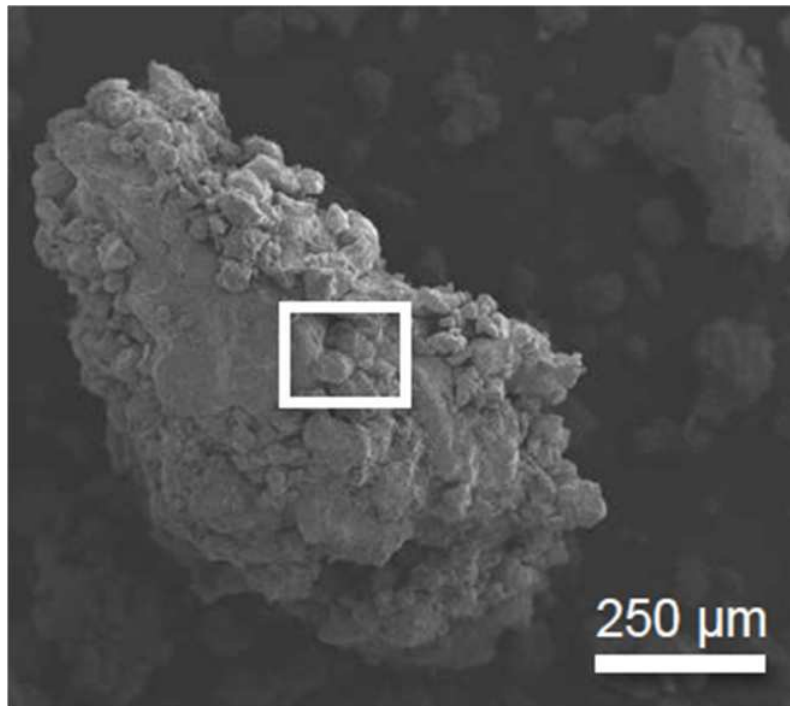
Foram obtidas imagens de microscópio eletrônico de varredura (MEV) de amostras de rejeitos grossos e lamas do programa de campo de junho de 2019 para avaliar qualitativamente a estrutura, a angularidade e outros parâmetros das partículas no nível microscópico. Exemplos de imagens são mostrados nas Figuras 31 (rejeitos grossos) e 32 (lamas). As imagens de MEV confirmam o alto teor de ferro e mostram que a forma das partículas é semelhante para ambos os materiais e que os grãos são normalmente de sub-angulares a angulares, com superfícies ásperas e muitas vezes com furos. Foram executadas imagens de MEV adicionais para estudar a interação entre as partículas e mostraram evidências de cimentação entre as partículas, mostrada nas Figuras 33 e 34. Os nódulos mostrados na Figura 33 e destacados na Figura 34 são compostos de óxido de ferro. A cimentação parece ser derivada de óxido de ferro de tamanho de argila. Aparentemente, a oxidação do ferro produz cimentação entre as partículas.

Figura 31: Imagem de MEV da amostra 3 sacola 2 – rejeitos grossos

Figura 32: Imagem de MEV da amostra 1 sacola 2 - lamas

Figura 33: Imagem de MEV de rejeitos grossos

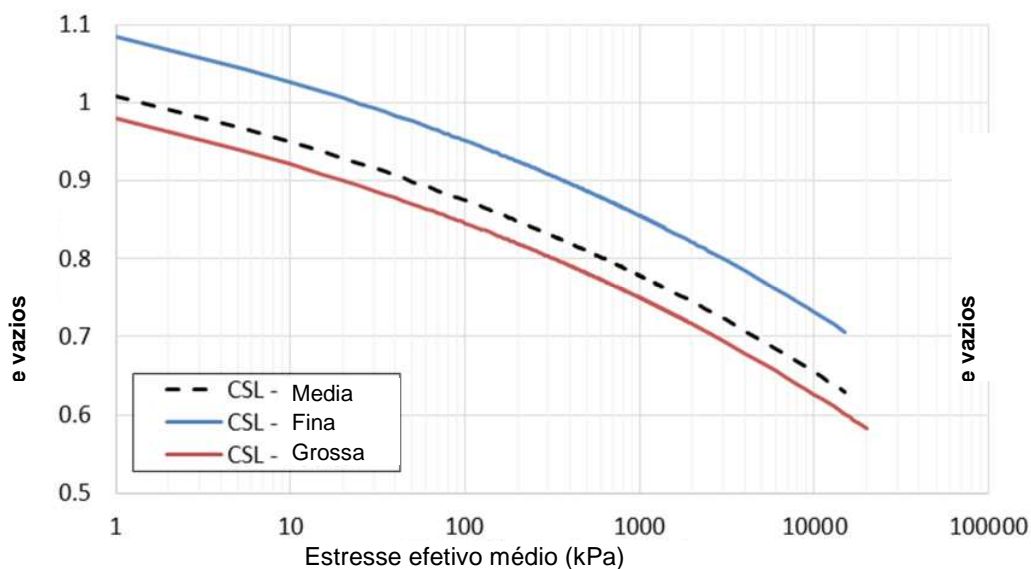
A forma e a localização das CSLs, mostradas na Figura 36, são consistentes com as características semelhantes dos grãos (forma, angularidade) e a mineralogia dos rejeitos testados, mesmo que o tamanho médio das partículas varie. Os ϕ'_{cs} para cada graduação também foram muito semelhantes, com um valor médio de 34 graus.

Figura 36: Comparação de CSLs para os rejeitos representativos testados

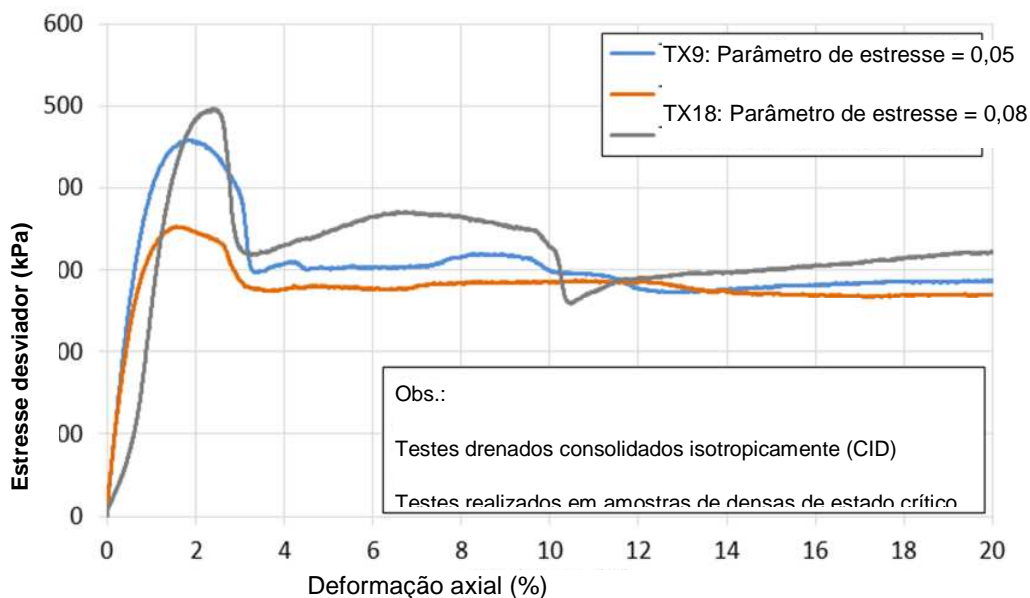
Figura 37: Comparação de ensaios triaxiais isotropicamente adensado drenados em amostras de graduação média em diferentes parâmetros de estado densos de CS

A Figura 37 compara os resultados dos ensaios triaxiais isotropicamente adensados drenados (CID) em amostras de graduação média adensadas com a mesma tensão efetiva (100 kPa), mas

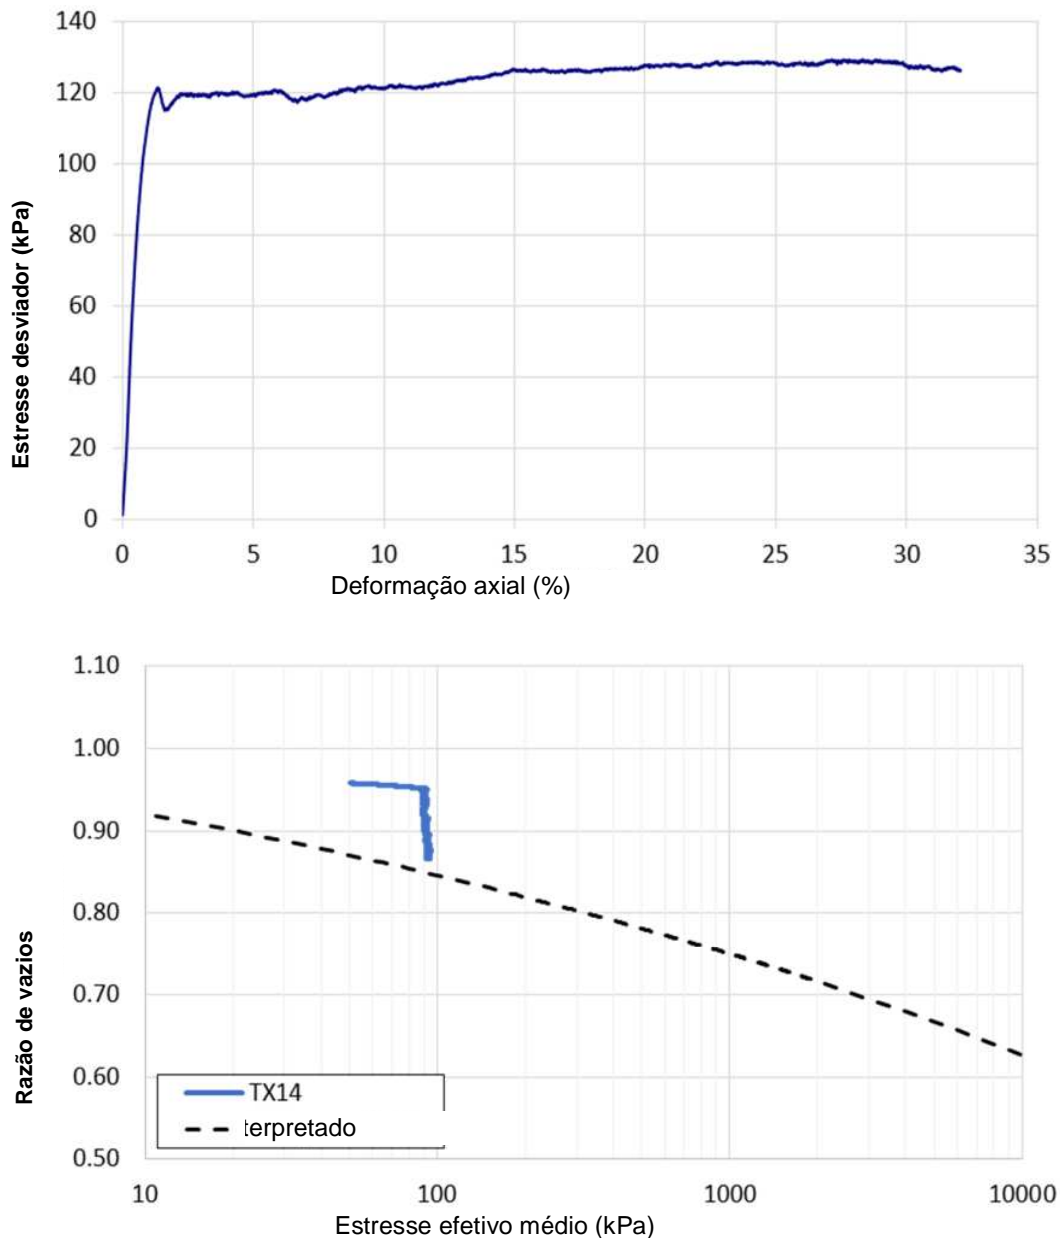
A Figura 38 mostra o resultado do ensaio triaxial CID em uma amostra de gradação média adensada a 50 kPa e preparada para um estado mais fofo que CS ($\psi = +0,09$). Para uma amostra que é mais fofo que CS, o comportamento esperado seria que a amostra mostrasse um aumento gradual na tensão de desvio (q) combinado com uma diminuição gradual no volume para CS. No entanto, este ensaio mostrou uma resposta muito rígida para o pico q em uma deformação axial de cerca de 1%, seguida por uma redução abrupta (colapso) no volume sob uma tensão efetiva média constante (p') e q .

Figura 38: Resultado do ensaio triaxial cid em uma amostra de gradação média adensada para 50 kPa preparada para um estado livre de CS ($\psi = +0,09$)

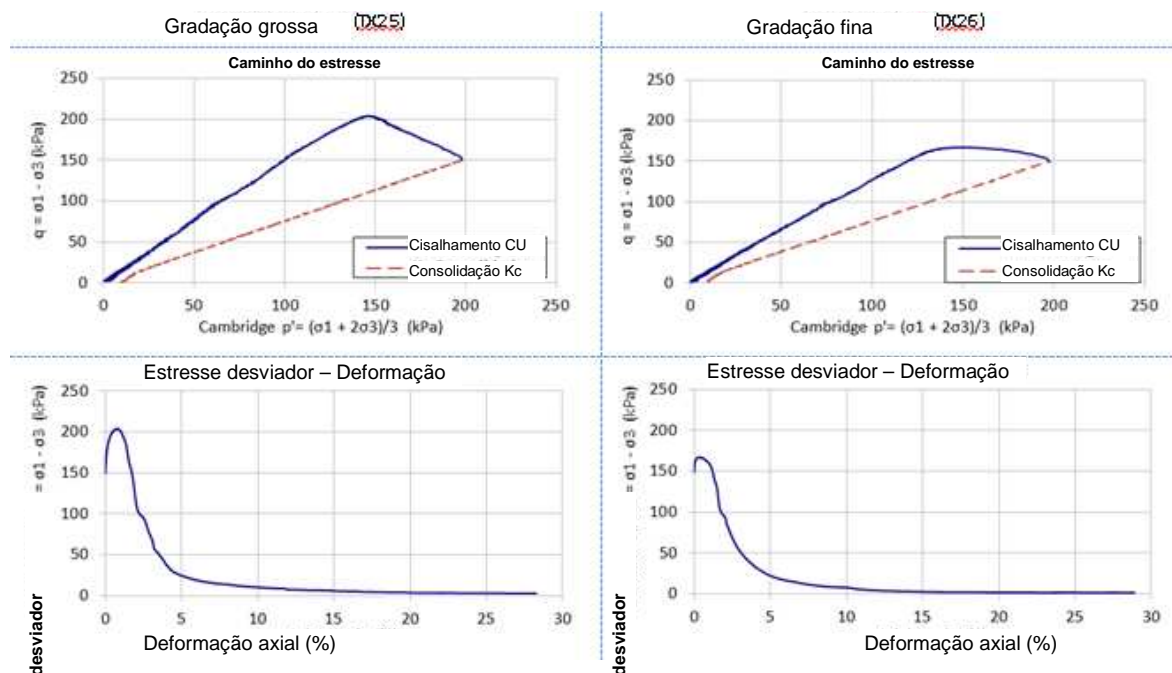
Foi realizado um ensaio triaxial anisotropicamente adensados não drenados (CAU) (*Anisotropically Consolidated Undrained*) em gradações finas e grossas para avaliar a resposta não drenada de uma amostra fofa dessas gradações para identificar se são semelhantes. Ambas as amostras foram adensadas anisotropicamente com uma tensão efetiva média de 200 kPa e uma razão de tensão efetiva horizontal/vertical, K_0 , de 0,5 antes de iniciar o carregamento não drenado. As amostras finas e grossas foram preparadas para o mesmo parâmetro de estado de $\psi = +0,07$. Os resultados desses ensaios aparecem na Figura 39, que mostra que ambas as

amostras geraram uma resposta extremamente frágil durante o carregamento não drenado. As amostras romperam nas deformações axiais de 0,3% e 0,8% para as gradações finas e grossas, respectivamente. As razões de resistência de pico ($Su_{(pico)}/p'$) para as amostras de graduação fina e grossa foram de 0,42 até 0,51, respectivamente (equivalente a $Su_{(pico)}/\sigma'_v = 0,26$ e $0,34$). As razões de resistência residual ($Su_{(residual)}/p'$) para as amostras de graduação fina e grossa foram de 0,005 a 0,01, respectivamente. Essas razões de resistência de pico são significativamente maiores que as estimativas empíricas baseadas em dados do ensaio de CPTu, como as de Olson e Stark (2002), e as razões de resistência residual (ou liquefeita) são significativamente menores que as estimativas empíricas, como as de Robertson (2010). Os resultados do ensaio também confirmaram que as gradações finas e grossas se comportam de maneira semelhante durante o cisalhamento não drenado.

Figura 39: Resultados dos CAU ($K_0 = 0,5$) ensaios triaxiais controlados por deformação (gradações grossas e finas)

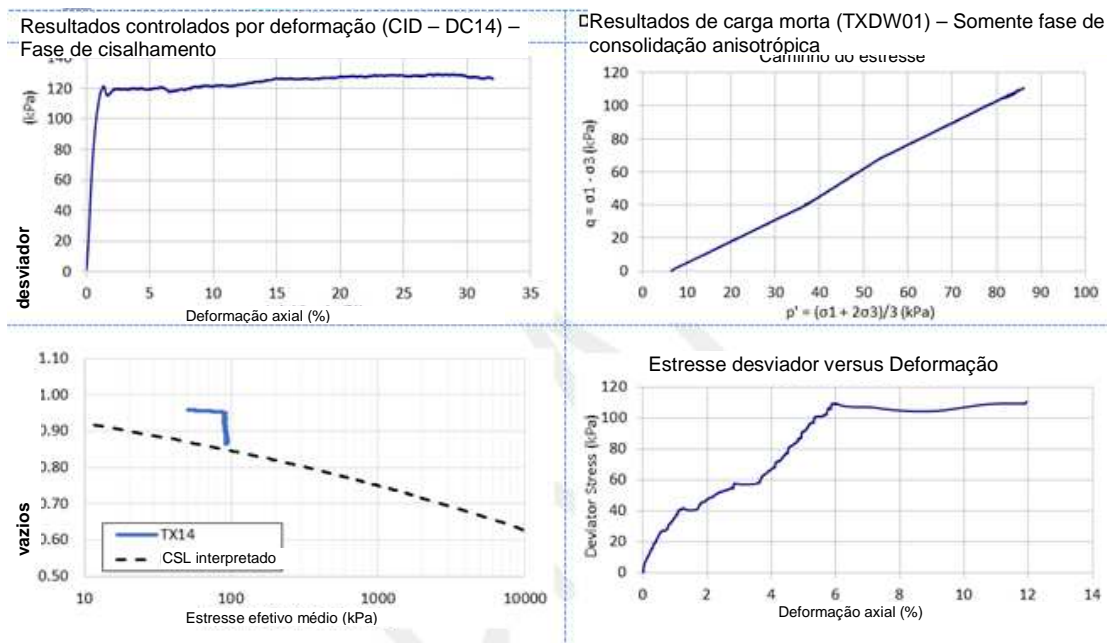
Dois ensaios triaxiais de carga controlada usando pesos mortos (TXDW) foram concluídos para comparação com os ensaios de deformação controlada. Ambos os ensaios foram concluídos na amostra de graduação grossa. O primeiro ensaio (TXDW01) foi realizado como um ensaio drenado e pretendia replicar o ensaio TX14, que era um ensaio CID controlado por deformação realizado em um p' inicial de 50 kPa e um parâmetro de estado de +0,09 (Figura 40). O ensaio CID (TX14) mostrou uma redução abrupta no volume em torno de 1% de deformação, sob p' e q constantes. O objetivo do ensaio equivalente de carga controlada (TXDW01) era verificar se essa redução volumétrica levaria à geração de poro-pressão e perda de resistência sob carregamento constante. O ensaio de carga controlada equivalente foi adensado anisotropicamente para tensões próximas àquelas em que o TX14 rompeu; no entanto, a amostra rompeu de maneira rápida sob tensões menores. A natureza rápida da ruptura

indica que ela ocorreu de forma não drenada. O ensaio de carga controlada também mostrou *creep* significativo sob q constante.

Figura 40: Comparação entre um ensaio de deformação controlada adensado isotropicamente (CID-TX14) e um ensaio de carga controlada adensado anisotropicamente (TXDW01) com o mesmo estado ($\psi = +0,09$) e gradação Grossa

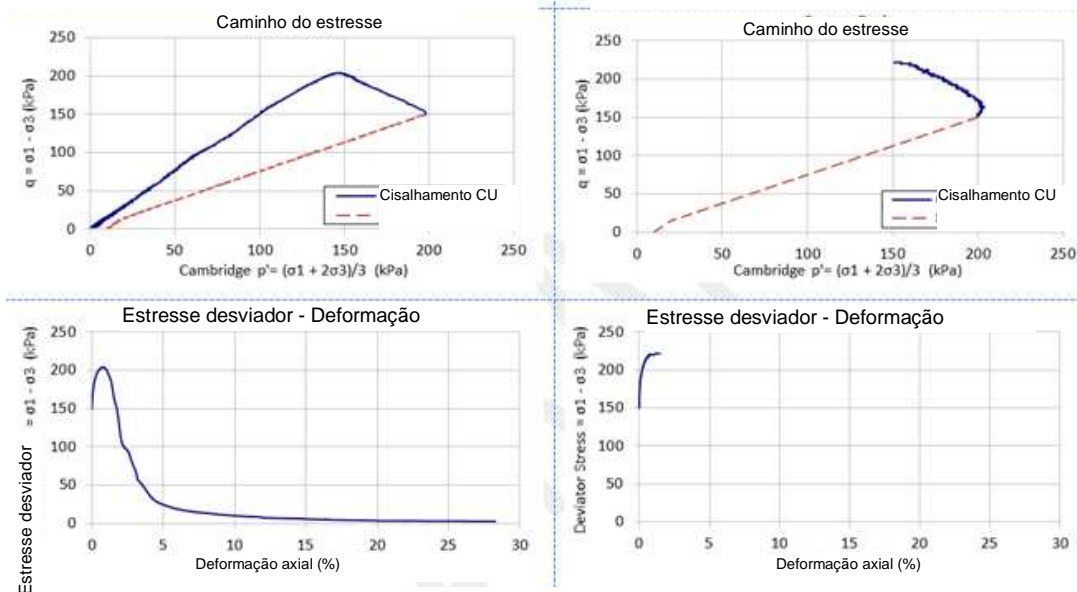
O segundo ensaio de carga constante (TXDW02) foi realizado para a comparação com o ensaio (TX25) não drenado adensado anisotropicamente e controlado por deformação (CAU) realizado com um p' inicial de 200 kPa e um K_0 de 0,5, como mostra a Figura 41. Salvo pela aplicação de carga de peso morto, o TXDW02 foi concluído exatamente da mesma maneira que o TX25. O ensaio de carga controlada (TXDW02) rompeu com uma deformação axial de 0,7% e com uma resistência ao cisalhamento não drenada de pico de 0,55. A razão de resistência residual (liquefeita) desta amostra não pôde ser medida porque a ruptura ocorreu de maneira rápida e produziu ruptura completa da amostra. A resposta frágil, a razão de resistência de cisalhamento não drenada de pico e a pequena deformação específica até o pico foram semelhantes nos dois ensaios, ilustrando a consistência geral entre os métodos de ensaio.

Figura 41: Comparação entre um ensaio adensado anisotropicamente e controlado por deformação (CAU-TX25) e um ensaio controlado por deformação controlada por carga (CAU-TXDW02) com o mesmo estado ($\psi = +0,09$) e gradação grossa

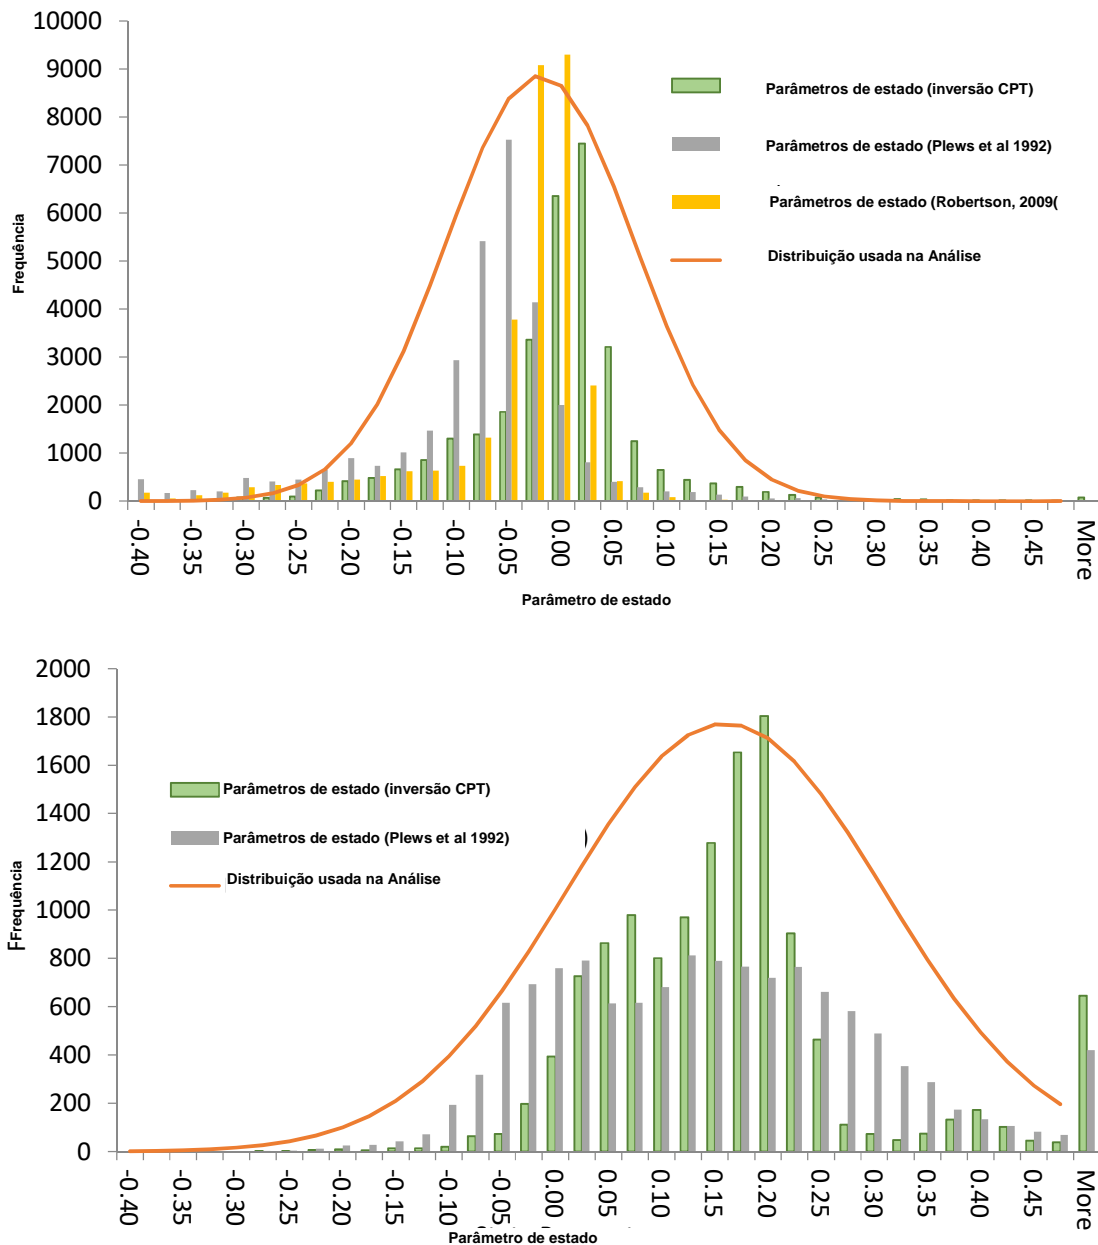
A estimativa do estado *in situ* seguiu quatro abordagens diferentes. As estimativas iniciais foram realizadas usando o método empírico sugerido por Robertson (2010), mas foi reconhecido que a mineralogia incomum dos rejeitos provavelmente tornaria essas estimativas não confiáveis. Foi aplicada uma segunda abordagem, usando os resultados laboratoriais de ensaios de *bender elements* (Vs) combinados com os valores de Vs medidos em campo. No entanto, essa metodologia era questionável devido à falta de sensibilidade a variações nas medidas de Vs *in situ*. Foi aplicada uma terceira abordagem usando o método sugerido por Plewes et al. (1992), uma vez que esse método permite a entrada dos parâmetros específicos de CSL, disponíveis em ensaios laboratoriais avançados. No entanto, isso também apresenta problemas de confiabilidade, uma vez que a mineralogia e outras propriedades dos rejeitos são diferentes dos dados históricos usados para desenvolver as relações. A abordagem final foi a inversão total dos resultados do ensaio de CPTu usando parâmetros de CS obtidos a partir de ensaios laboratoriais avançados e aplicando a abordagem sugerida por Jefferies e Been (2016). Isso envolve o uso de expansão de cavidade para obter parâmetros estimados de estado do ensaio de CPTu. Isso viabiliza que se considere o comportamento único do material, captado nos ensaios laboratoriais avançados. Essa abordagem final foi considerada a mais confiável. Um resumo dos parâmetros de estado estimados para as gradações grossas e finas é mostrado na Figura 42, juntamente com histogramas usados nesta análise. Os parâmetros de estado médios resultantes são -0,02 para as gradações grossas e +0,16 para as gradações finas. Todos os métodos mostram que os rejeitos finos têm um estado mais fofo do que os rejeitos grossos

Figura 42: Distribuição cumulativa de parâmetros de estado para gradações grossas e finas

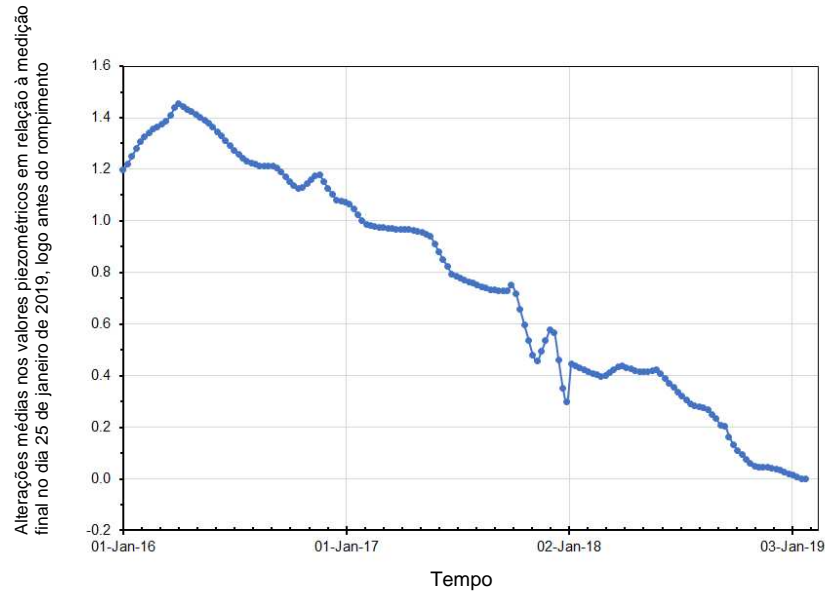
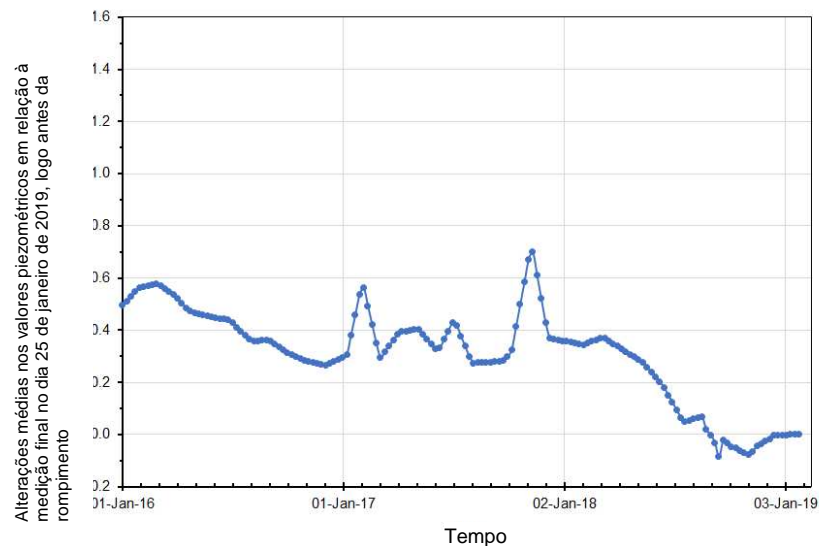
A Figura 45 mostra que houve um declínio gradual no nível médio da água desde 2016. O declínio foi de cerca de 1,4 m para as instalações acima do recuo (900 m msl) e de cerca de 0,5 m para as instalações no recuo ou abaixo dele. Essa observação é atribuída a um lento rebaixamento de água após o término da deposição de rejeitos em 2016. A água parece estar drenando das porções superiores da barragem em direção às porções inferiores. O rebaixamento também cria uma zona não saturada crescente nas partes superiores da barragem. A Figura 45 também mostra pequenos aumentos de curto prazo no nível da água que parecem estar ligados a respostas durante as estações chuvosas.

a) Alterações nos piezômetros e indicadores de nível de água acima de 900 m nmm

b) Alterações nos Piezômetros e Indicadores de Nível de Água Abaixo de 900 m nmm

Figura 45: Níveis médios piezométricos e de água em relação às medições finais no dia 25 de Janeiro de 2019

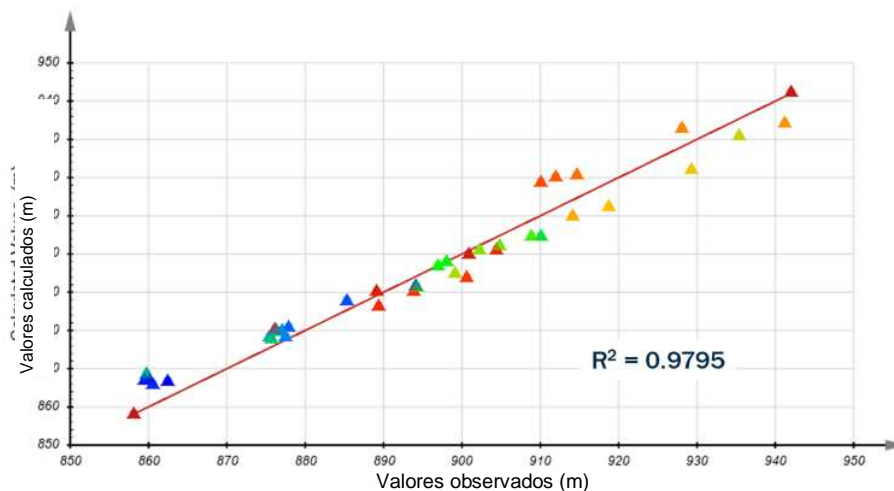
Figura 46: Valores de piezômetro calculados versus observados para um modelo de infiltração 2D na seção transversal 3-3

Foi encontrada uma forte correlação entre os níveis de água medidos e calculados, o que fornece confiança na exatidão do modelo 2D de percolação saturada/não-saturada.

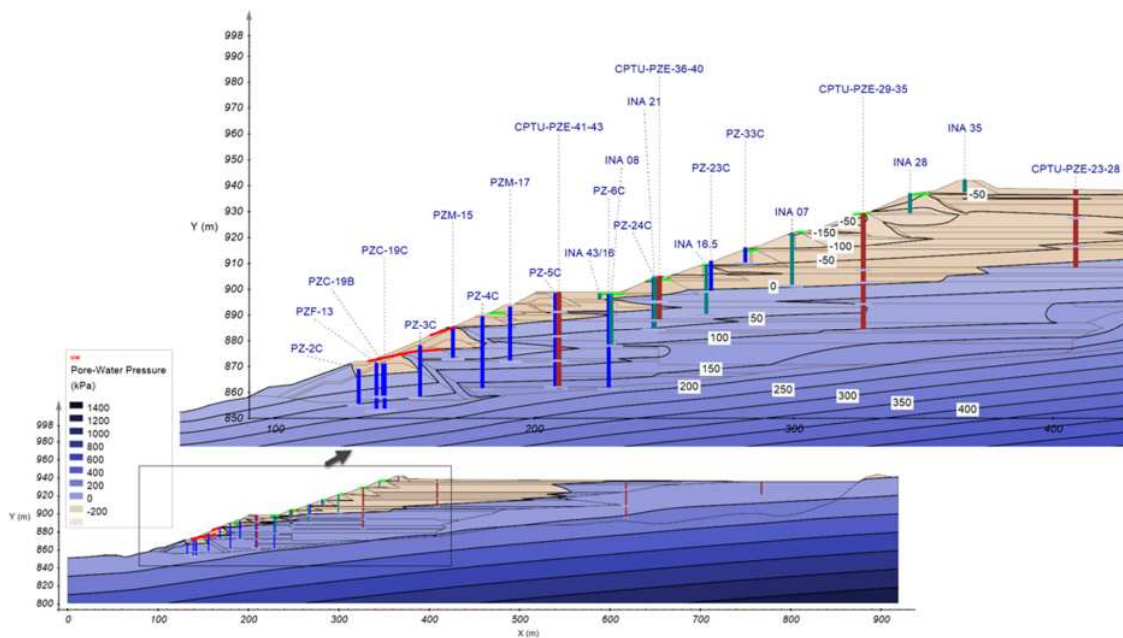
Figura 47: Pressões de água computadas do modelo de infiltração 2D para a seção transversal 3-3

O efeito de baixa drenagem descendente e fluxo restrito nas bermas é claramente aparente nos resultados da simulação apresentada na Figura 47. O nível de água mostrado na Figura 47, que corresponde às leituras do piezômetro e às medidas de dissipação do ensaio de CPTu, é alto na região do pé da barragem e abaixo do recuo. A análise de percolação mostra que uma porção significativa da barragem estava saturada com um alto nível de água, especialmente na região do pé.

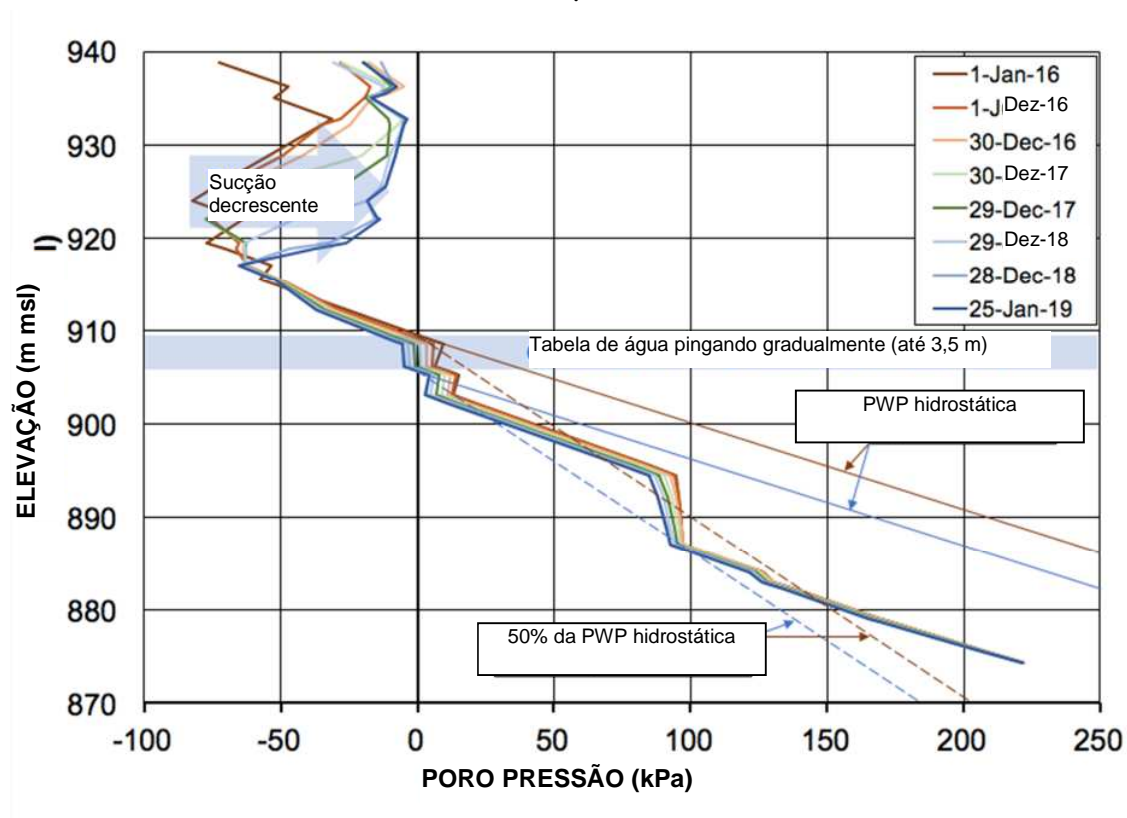
Análises computacionais 2D, utilizando dados de chuva de janeiro de 2016 a janeiro de 2019, foram realizadas para avaliar alterações nas sucções do solo acima do nível da água. A Figura 48 mostra um exemplo de perfil em um local próximo à crista da barragem na seção transversal 3-3 e mostra que os valores calculados de sucções na zona não-saturada diminuíram significativamente à medida que a chuva se infiltrou nos materiais não-saturados. A perda de sucção associada à infiltração é da ordem de 50 kPa, o que reduz a resistência ao cisalhamento não-saturada nessa zona em cerca de 10 kPa a 15 kPa. O impacto dessa perda de resistência na zona não saturada é discutido mais adiante na Seção 8. A Figura 48 também ilustra que a

pressão média da água abaixo do nível da água pode ser aproximada por um perfil de pressão hidrostática de 50%.

Figura 48: Perfil de pressão da água nos poros ao lado da berma superior na seção transversal 3-3
